# 小清水町 学校施設カルテ

施設名	小清水小学校(校舎)
所在地	小清水町南町1丁目22番5号
土地の所有	町所有
建物の所有	町所有
用途	小学校校舎

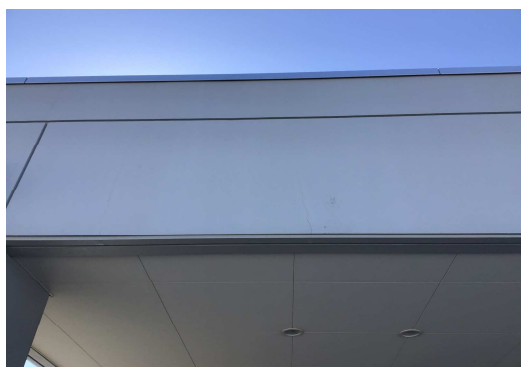
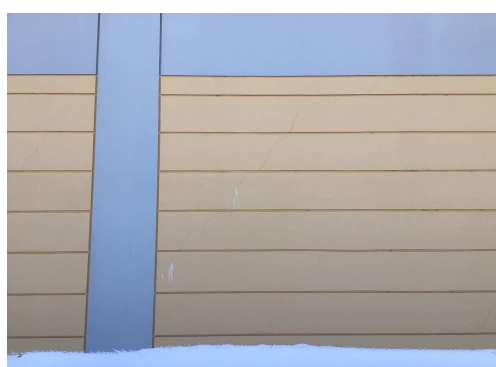
概況	
調査結果	外部	外壁のひび割れが複数あり、表面塗装の乾燥によるものが強いと考えられる
	内部	状態は非常によく目立った修復必要部分は見受けられません
	内装	状態は非常によく目立った修復必要部分は見受けられません

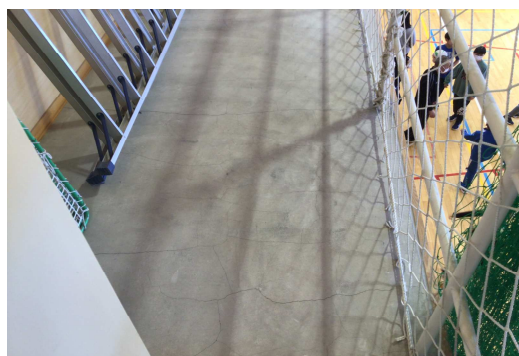
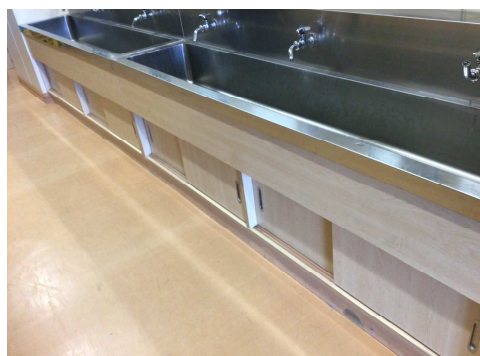
概況	
調査結果	外部	外壁が乾燥してきており塗装が必要、この状態が続きますとひび割れを起こす恐れがあります。
	内部	2階通路の床のひび割れがあり、裏側にはすが漏れの跡あり
	内装	水回りの扉などの傷みが出てきており今後の補修が必要

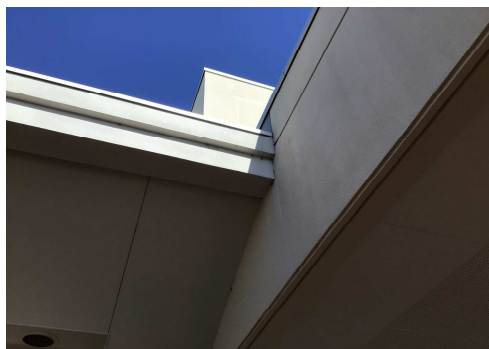
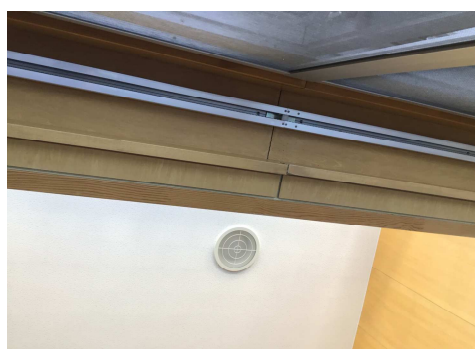
概況	
調査結果	外部	外壁は問題ありませんが、接続部分のコーキング等の補修は今後必要になります。
	内部	窓枠などの木材を使用している部分の乾燥によるゆがみや開きが見られます。
	内装	壁などの内装部分の痛みは少なく、急を要するものは見られません。

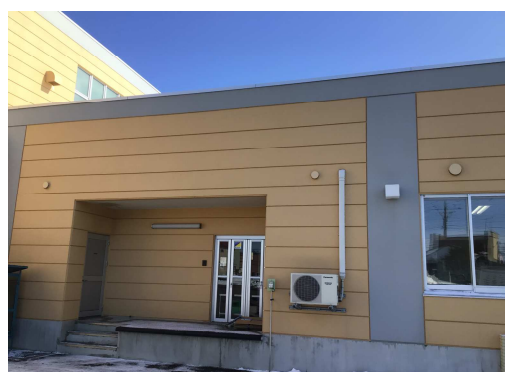
概況	
調査結果	外部	外壁が乾燥してきており塗装が必要、この状態が続きますとひび割れを起こす恐れがあります。
	内部	特に問題はありません
	内装	特に問題はありません
